## MATKI-hankkeen vesiensuojelun pilottikohteet

30.3.2023

Metsäkeskus

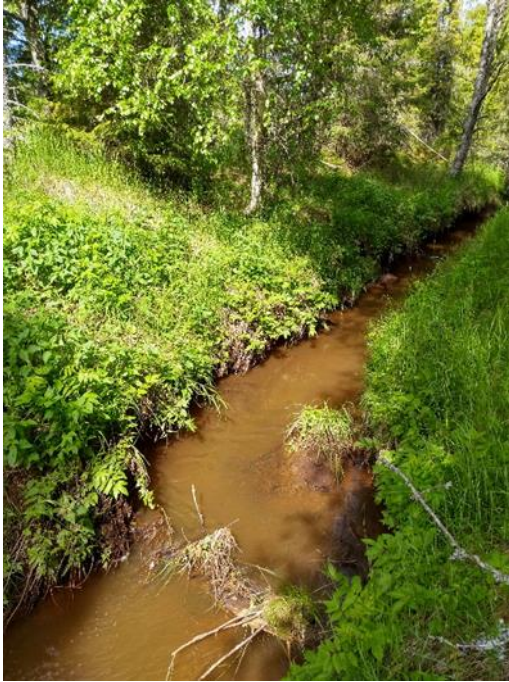
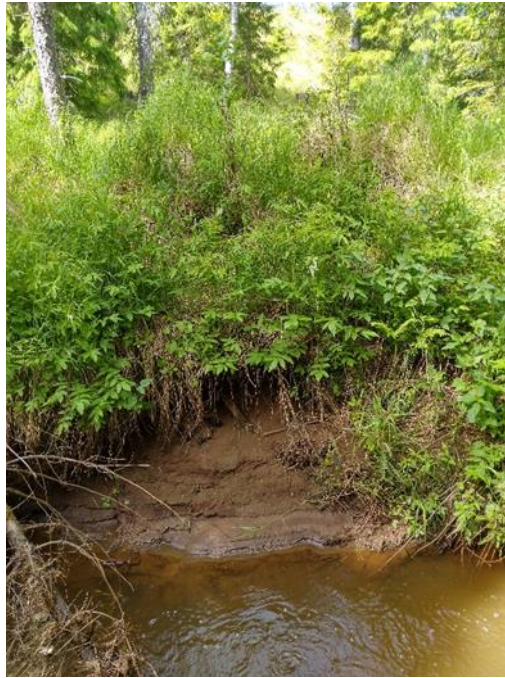
Kuvissa 2. ja 3. Syväojan vettä ja huuhtoutumisen jälkiä juhannusviikolla 2022.

Kesällä aliveden aikanakin Syväojassa virtaa maa-ainesten samentama kuravesi. Luonnontilainen uoma on aikoinaan metsäojitusten yhteydessä perattu. Turvekerroksen alta on paljastunut hienojakoinen maa-aines, jota huuhtoutuu virran mukana alapuoliseen Nuorittajokeen. Lisäkuormitusta tulee Varpa- ja Hoikkasuon turvetuotantoalueilta.

Valuma-alueelle suunniteltiin erilaisia rakenteita (mm. pohjapadot ja kosteikot) tavoitteena hidastaa veden virtaamaa ja saada kiintoaines laskeutumaan syvänteisiin kuormituksen vähentämiseksi. Tässä kohteessa tullaan hyödyntämään luonnontilaisia soita pintavaluntakenttinä. Syväojan hanke on etenemässä luonnonhoitohankkeiden hakuun toukokuussa 2023.

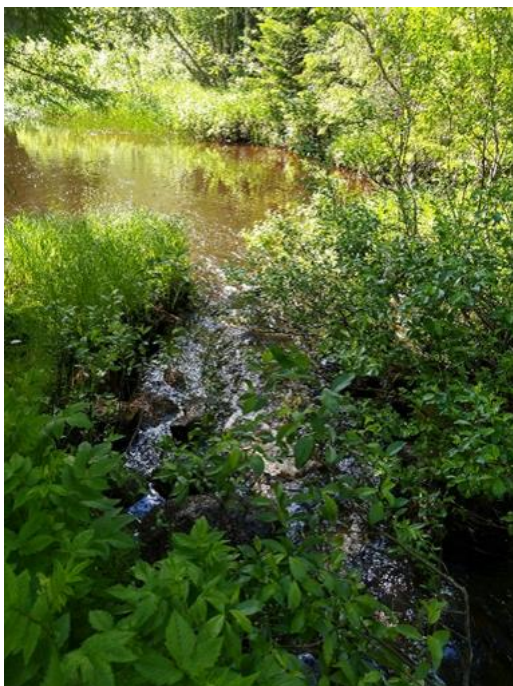
Kohteelle tehtiin alkukesällä 2022 maastokäynti ja todettiin että Kauhaojan vesi on kirkasta eikä siinä ole havaittavissa tällä hetkellä kiintoainekuormitusta. Kohteelle ei kannata tehdä vesiensuojelutoimia tässä vaiheessa. MATKI-hankkeen aikana selvitetään vielä esitetyt tulevat hakkuut, niiden aiheuttama mahdollinen kuormitus ja vesiensuojelutarpeet.

Kuva 5. Kauhaoja laskee Lauttalampiin.

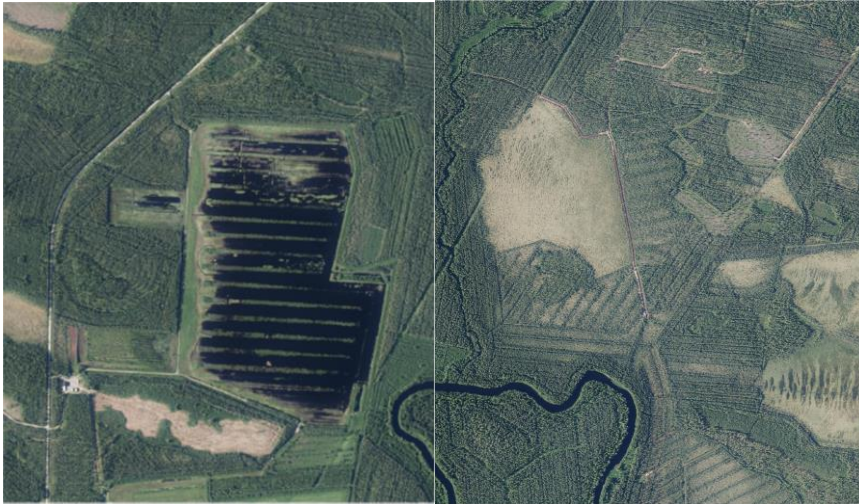
Alaojan valuma-alue on 11 000 hehtaaria. Alue on ojitettua metsätalousmaata ja turvesoita. Alaojan vedenlaatu on huono. Alueella on tekeillä kosteikkohanke (kaivettu talvella 2023), mutta lisätoimia tarvitaan, jotta vedenlaatu paranee.

Kuva 6. Alaoja virtaa yksityisen rakennuttaman kosteikon ja luonnontilaisen suon välissä.
